5. 防水

5.2 防水の耐久設計に係る技術資料の整備

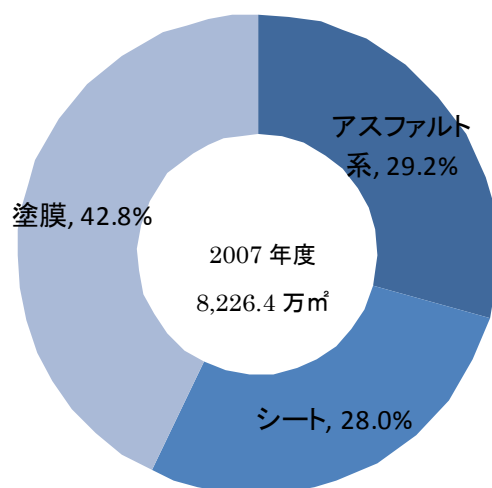
図5.1 防水材市場(施工面積)の素材・工法別シェア²⁾

防水の種類によるシェアの推定に参考となるデータとして、日本防水材料連合会がまとめた加盟工業会毎の施工実績¹⁾（表5.2）、矢野経済研究所の施工面積の素材別シェア²⁾（図5.1）などがある。これらの統計は、統計上の分類が、例えばJASS8等の公的仕様書上の分類と必ずしも同一でないが、現状で公的仕様書の分類に沿って把握されているデータは見あたらないため、大凡のシェアを把握できる有効な資料である。

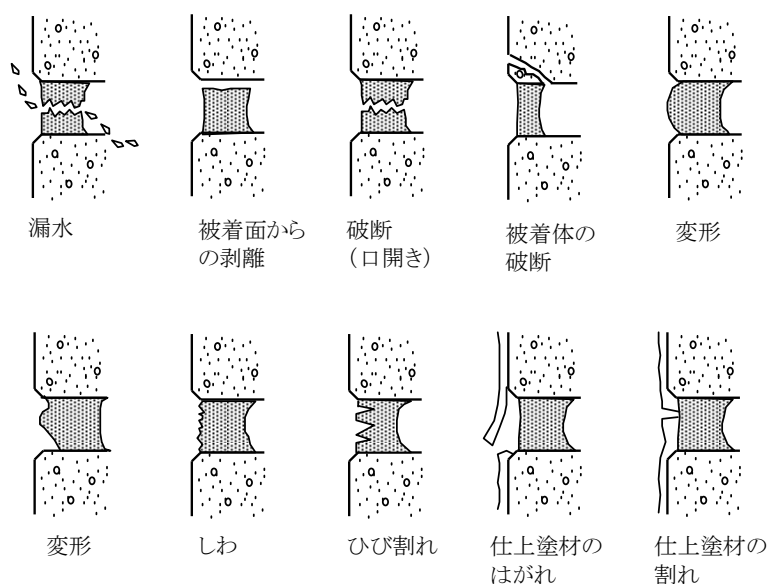
図 5.2 シーリング材の劣化・不具合現象模式図⁷⁾

シーリング防水についても、同様に整理を行うため、まず劣化現象の種類を表 5.12 のように整理した。また、その模式図を図 5.2 に示す。シーリング防水は壁面にも用いられるため、防水機能のみならず意匠・外観上の劣化にも配慮が必要である。

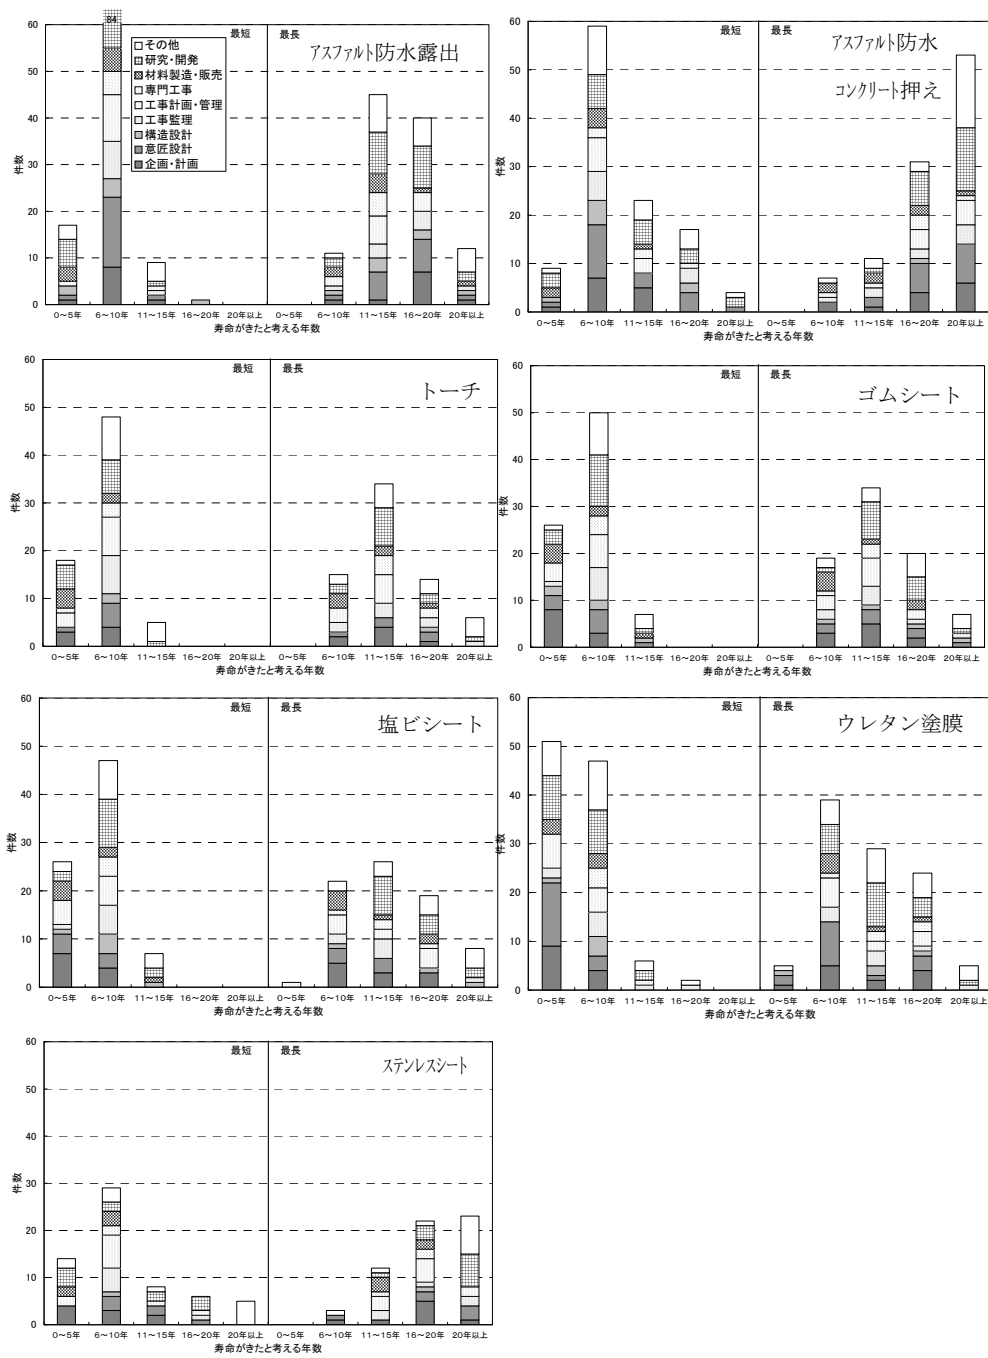
図5.4 メンブレン防水の寿命の最短及び最長の年数⁹⁾

独立行政法人建築研究所が行った課題「目的指向型耐久設計」(2001～2004)の検討において、建築実務者を対象に各種メンブレン防水について、寿命の最短及び最長の年数のアンケート調査を行った結果がある。一部を図5.4に示す。

同報告によると、最短及び最長の寿命は「耐久性総プロ」時に行ったアンケートの結果と大きな差はなかった。「耐久性総プロ」以降、各防水の耐用年数には大きな変化はないと推定できる。その一方、図5.4においては、回答者が“寿命”として補修や改修を行うタイミングを回答していることが想定され、「耐久性総プロ」で示した標準耐用年数等の耐久性に関するデータが参照され活用されたために、同等の年数に収束した結果であると推量することもできる。標準耐用年数の見直しの必要性の検証には、アンケート調査等の経験値の調査が有効でない場合があることが伺える。しかし、先行研究で標準耐用年数やアンケート調査等の結果が提示されていない工法についてはこの限りではない。

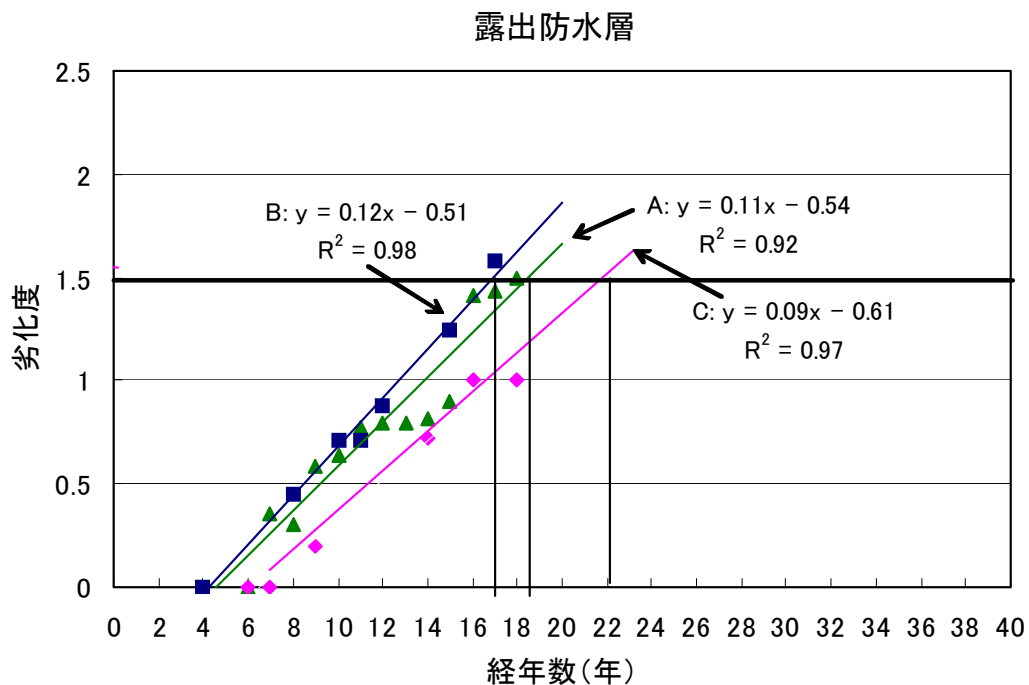
図 5.6 アスファルト露出防水層の劣化度の判定結果と経年数の対応¹⁴⁾

採取したサンプルについて、それぞれ劣化度を判定し、経年数毎に平均値を求め、表示した図が図 5.6 及び図 5.7 である。いずれも劣化度分類 I、II、III を数値に置き換え、数値化したデータを用いている。

図 5.6 においては、散布図の上限域のプロット (■) について、回帰直線 B で示し、下限域のプロット (◆) について回帰直線 C で示した。さらに、劣化度の平均値を、経年数毎に、著しくばらつきのある大きいサンプルを除き物件数で除した平均値を用い、さらにある経年度の劣化度とその前後の経年数の劣化度におおの試料数を乗じて加えた総和を、総試料数で除した値を、その経年数の劣化度として求め (プロット : ▲)、回帰直線 A で示した。

ここで、耐用年数は劣化度Ⅰと劣化度Ⅱの間である 1.5 を目安としている。3 次診断の調査結果の判定基準は表 5.16 のように定められており、“劣化度 1.5”という判定は本来存在しないものの、大規模な補修が必要となる時点の初期の段階に相当すると考えられる。これによると、アスファルト露出防水層の耐用年数は 18.5 年、アスファルト押え防水層の耐用年数は 26.5 年となる。

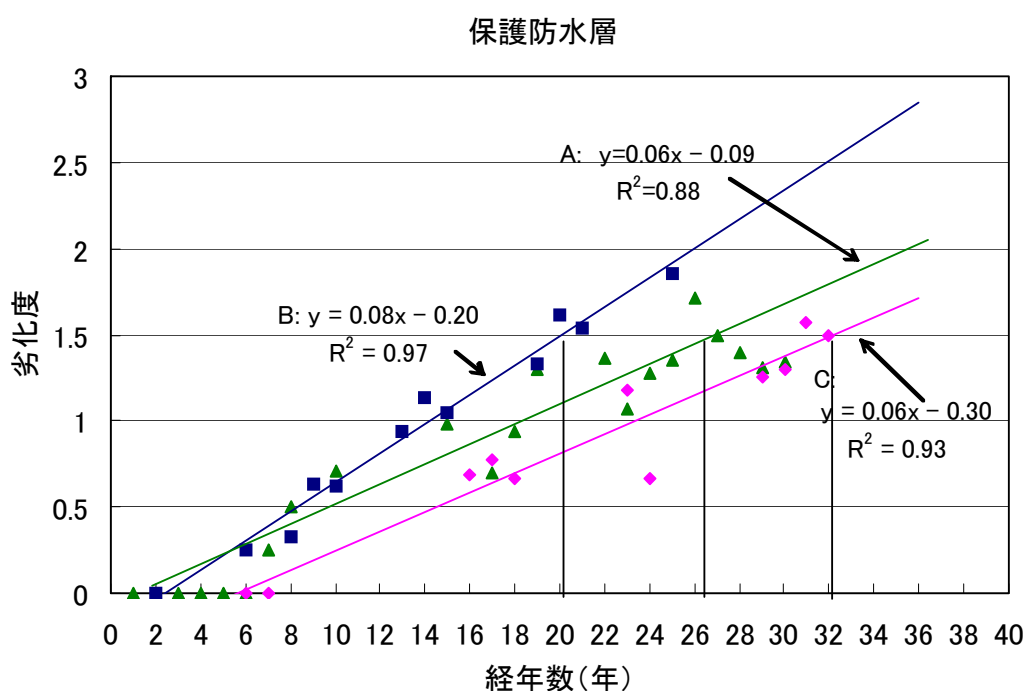
図 5.7 アスファルト押え防水層の劣化度の判定結果と経年数の対応¹⁴⁾

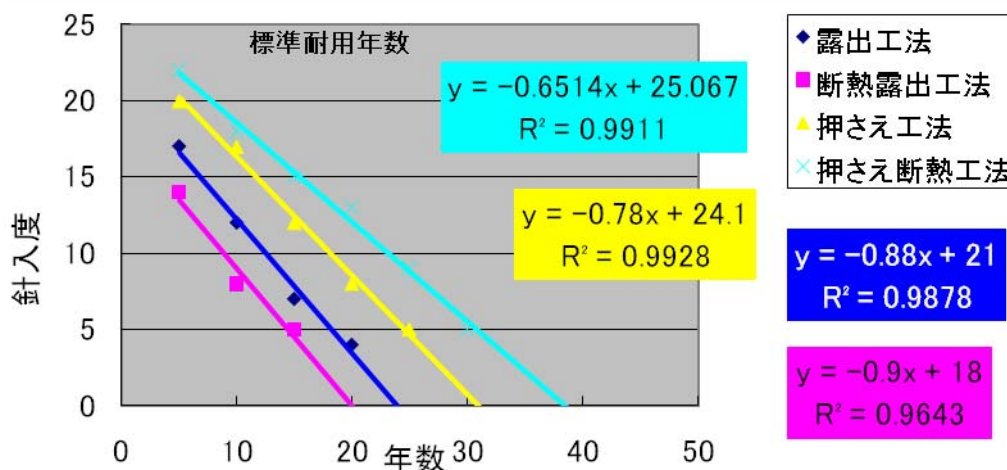
図 5.8 アスファルト防水層の劣化度の判定結果と経年数の対応¹⁵⁾

分析方法は、同様に針入度を用いている。図 5.8 に経年数毎の針入度の平均値と経年数の対応を示す。B社では全層のアスファルトが針入度 5 以下になり全面改修が必要となる時点を耐用年数として把握している。これによると露出工法は 18.2 年、押え工法は 24.5 年となる。

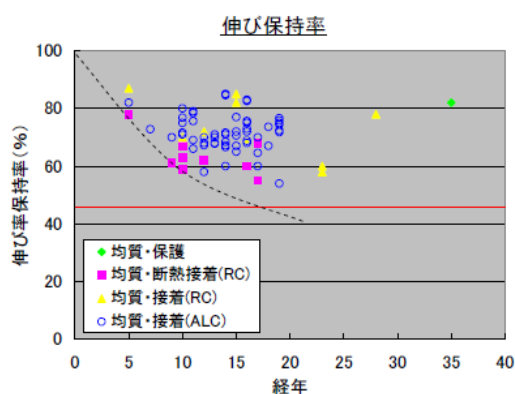
図 5.9 加硫ゴム系シートの伸び率の初期値比と経年数の関係¹⁶⁾

図 5.9 に加硫ゴム系シートの伸び率の初期値比と経年数の関係、図 5.10 に塩化ビニル樹脂系シートの伸び率の初期値比と経年数の関係をそれぞれ示す。

図中の点線は伸び率の初期値比の下限で目視によりひいた下限線である。加硫ゴム系シートは初期には日射による熱等により残留している加硫剤の架橋反応が進むため、伸び率の低下が大きい。このため、初期における低下率が大きいことを踏まえて下限線を設定した。

この下限線と、劣化度Ⅱの基準である初期値比 30～60%の中間値 45%の線の交点を、リファレンスサービスライフとし、15年と設定した（表 5.21）。

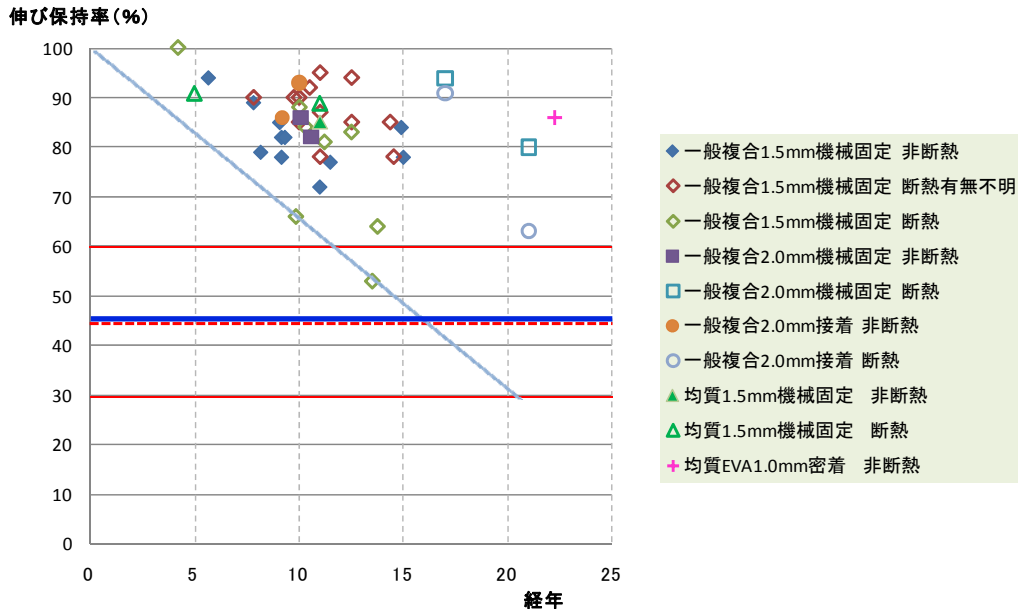
図 5.10 塩化ビニル樹脂系シートの伸び率の初期値比と経年数の関係¹⁶⁾

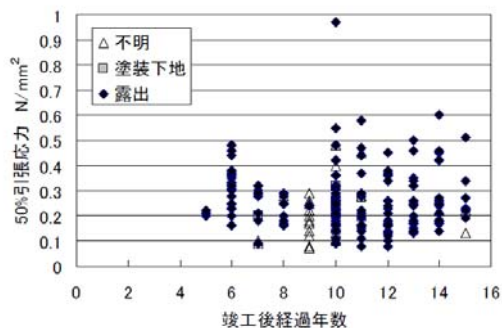
図 5.11 PS-2 の 50%引張応力

50%引張応力の結果を図 5.11～5.14 に示す。いずれのシーリング材においても、経過年数と引張応力に明確な傾向はみられない。2 成分形ポリサルファイド系 (PS-2) で中程度の引張応力が多く見られた。2 成分形変成シリコン系 (MS-2) および 2 成分形ポリウレタン系 (PU-2) では引張応力が低い水準から中程度であり、アクリルウレタン系 (UA-2) では引張応力が低い水準であった。いずれも初期の引張応力の値は不明であるものの、2 成分形ポリサルファイド系 (PS-2) において経年により硬くなっていることが伺われる結果であった。

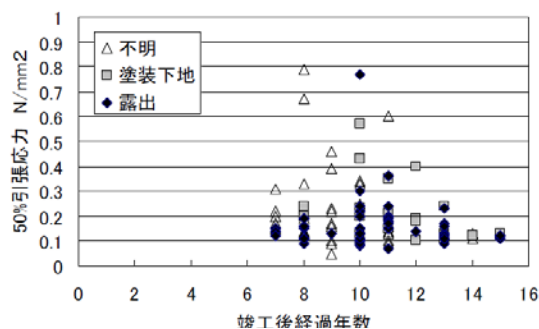
図 5.12 MS-2 の 50%引張応力

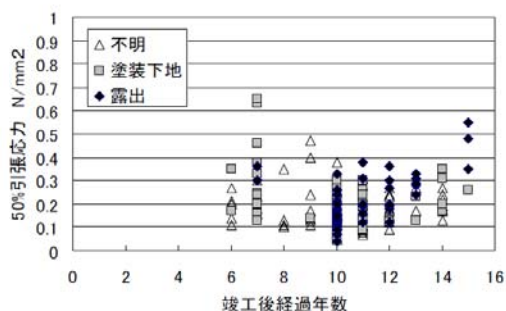
図 5.13 PU-2 の 50%引張応力

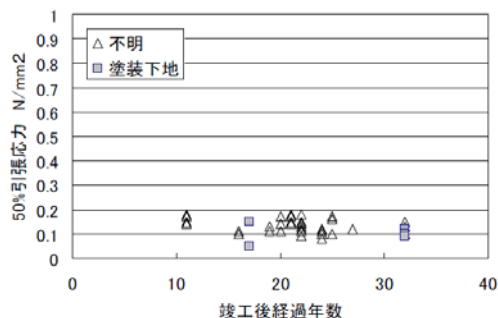
図 5.14 UA-2 の 50%引張応力

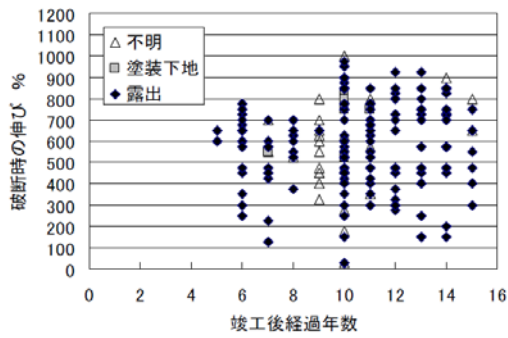
図 5.15 PS-2 の破断時の伸び

また、破断時の伸びの結果を図 5.15～5.18 に示す。破断時の伸びにおいても、経過年数と破断時の伸びの間に傾向は見られなかった。2 成分形ポリサルファイド系 (PS-2)、2 成分形変成シリコン系 (MS-2) では、破断時の伸びが低水準から高水準まで広く分布し、2 成分形ポリウレタン系 (PU-2) とアクリルウレタン系 (UA-2) では伸びが中程度から高水準のものが多く見られた。前者においては露出した状態での供用のシーリング材が多く、後者においては塗装下地としてのシーリング材が多かったことによるものと推定された。

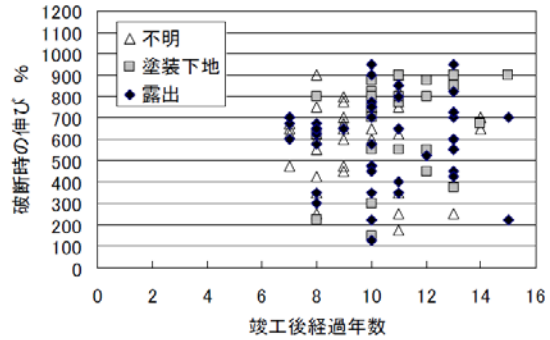
図 5.16 MS-2 の破断時の伸び

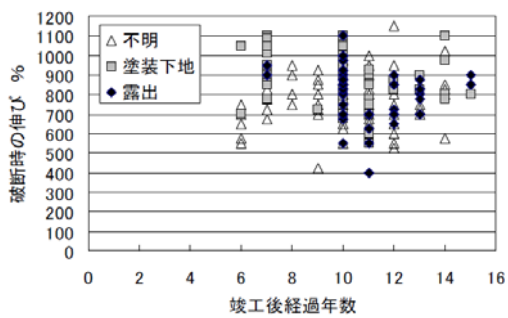
図 5.17 PU-2 の破断時の伸び

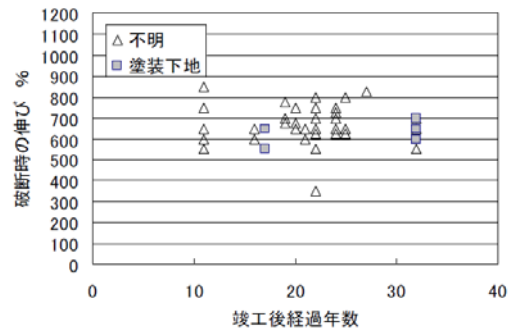
図 5.18 UA-2 の破断時の伸び

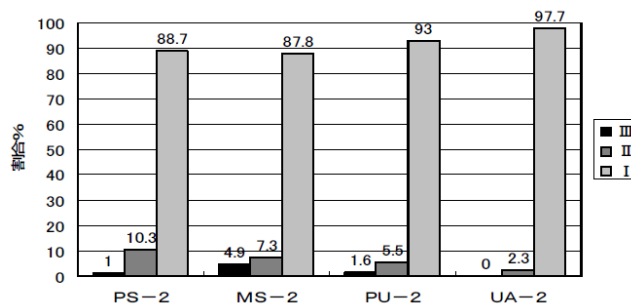
図 5.19 50%引張応力の劣化度

以上の結果を「耐久性総プロ」で提示された調査結果の判定基準（表 5.34）及び調査項目ごとの劣化度分類（表 5.35）において確認すると、図 5.19、5.20 に示すように劣化度 I もしくは II と判断された場合がいずれのシーリング材においても 9 割以上を占めていることから、調査の範囲で、9 割以上の物件において大きな物性の低下はみられない。

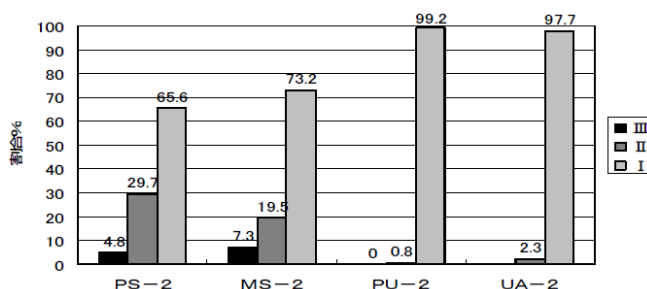
図 5.20 破断時の伸びの劣化度

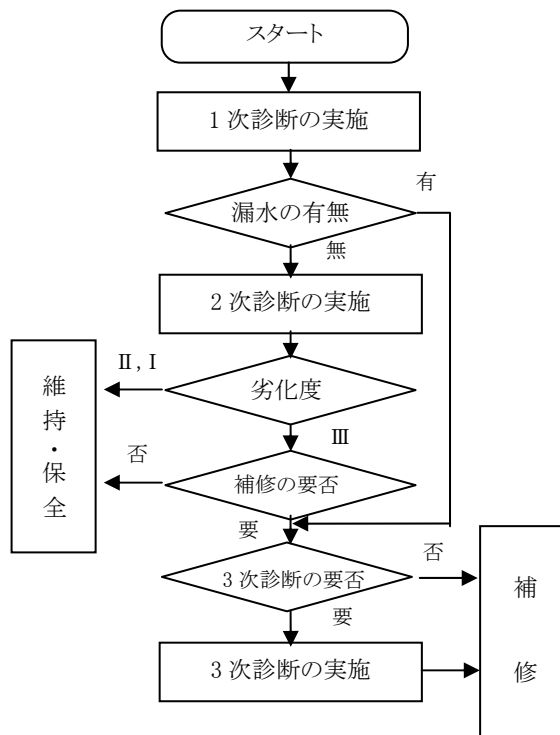
図 5.21 劣化診断のフロー

「耐久性総プロ」では、メンブレン防水層について、防水層の機能・性能を確保し、適切な補修・交換または維持保全計画の作成に資するため、劣化診断の指針が示された。その中で、劣化診断は調査項目・手法等に応じて1次、2次、3次診断に区分され、図5.21のフローが示されている。また、各診断レベルの調査項目・方法等は表5.42のように示されている。

「耐久性総プロ」で示された劣化診断の方法について、3段階の診断レベルを行うという基本的な考え方、図5.21の診断フロー、表5.42の診断レベルに応じた調査項目等についてはそのまま活用し、「耐久性総プロ」後に普及した工法への対応を含め、特に実務で活用が多い2次診断について、見直しを行うこととした。3次診断についても広く活用されているものの、基本的な調査方法は現在も同様に実施される場合が多く見直しの必要がないこと、劣化度の分類の基準については現状では知見が不足していることから見直しを行わないこととした。

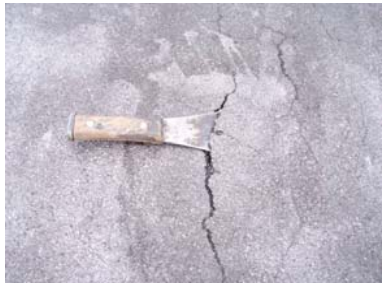
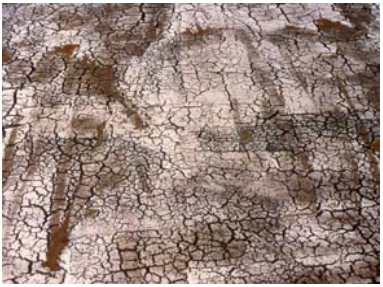
表 5.46 各工法の劣化度分類と劣化見本写真・アスファルト、改質アスファルト(露出工法) 1/2

—	Ⅲ：防水層の破断 Ⅱ：防水層のひびわれ Ⅰ：外観上の異常を認めず
防水層の端末はく離

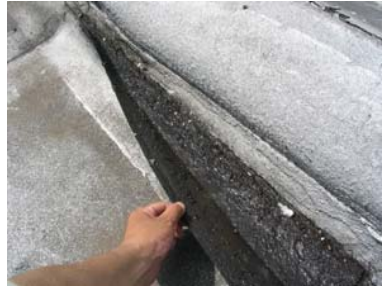
(張り仕舞いの口開きの例)

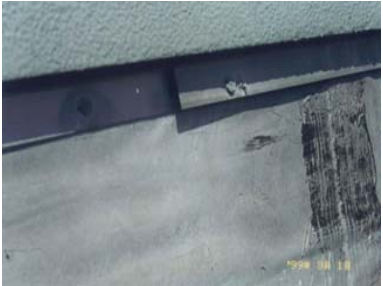
(押え金物のゆるみ、末端部シー ルのはく離の例)	—	防水層の端末において、 Ⅲ：押え金物・固定金物の脱落、張 り仕舞・ドレン部のはく離、口開き Ⅱ：押え金物のゆるみ、末端部シー ルのはく離、端末に近接するふく れ・浮上り Ⅰ：外観上の異常を認めず

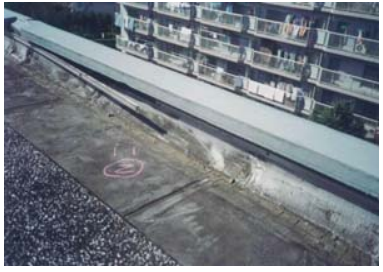
(固定金物の脱落の例)	—	—

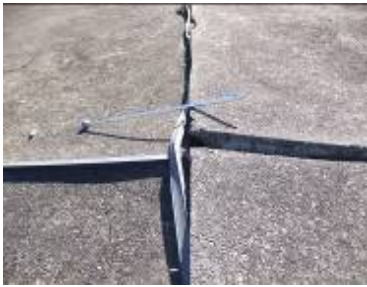
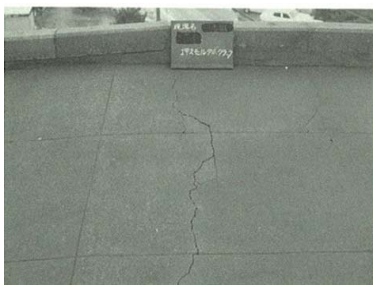
表 5.47 各工法の劣化度分類と劣化見本写真・アスファルト、改質アスファルト(保護工法)1/2

—	平面部押え層において、 Ⅲ：ひびわれ 3mm 以上・せり上りなど Ⅱ：ひびわれ 1mm 以上 3mm 未満 Ⅰ：ひびわれ 1mm 未満
立上り押え層のひびわれ、倒れ、欠損、凍害、その他

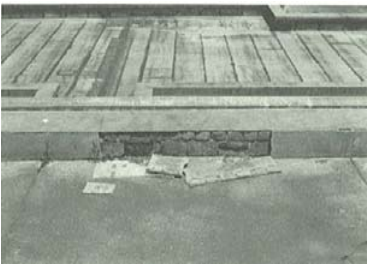
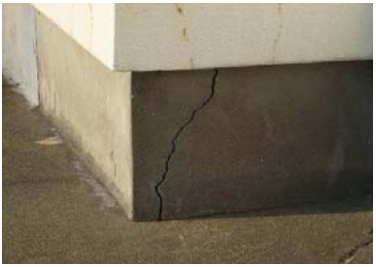
—	立上り押え層において、 Ⅲ：ひびわれ 3mm 以上・倒れなど Ⅱ：ひびわれ 1mm 以上 3mm 未満 Ⅰ：ひびわれ 1mm 未満
パラペットの押出し

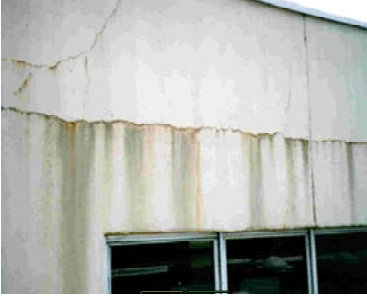
—	—	パラペットの押出し Ⅲ：パラペットの押出しあり、防水層破断の疑い Ⅱ：パラペットの押出しあり、防水層健全 Ⅰ：外観上の異常を認めず

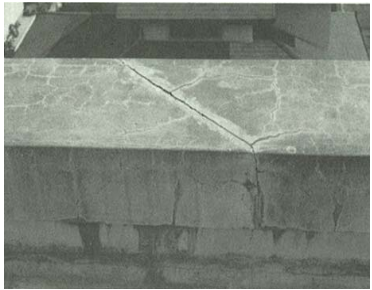
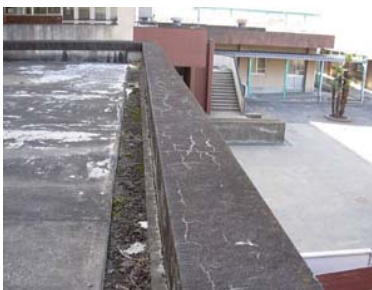
表 5.47 各工法の劣化度分類と劣化見本写真・アスファルト、改質アスファルト(保護工法) 2/2

—	Ⅲ：ひびわれ 3mm 以上・欠損など Ⅱ：ひびわれ 1 mm以上 3 mm未満 Ⅰ：ひびわれ 1mm 未満
伸縮目地部の異常

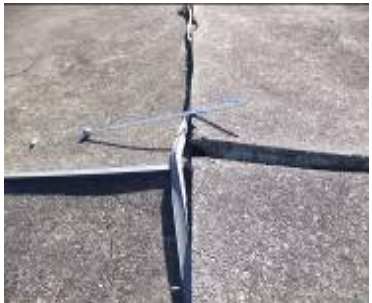
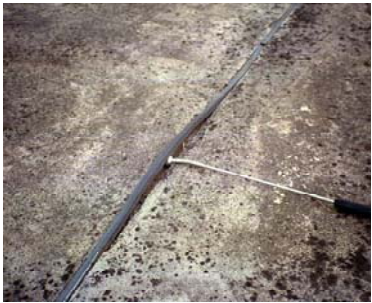
—	伸縮目地部において、 Ⅲ：脱落・折損 Ⅱ：突出・圧密 Ⅰ：外観上の異常を認めず

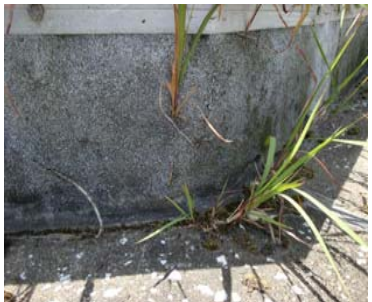
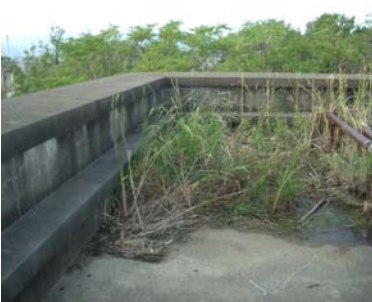
—	伸縮目地部において、植物の繁殖が認められる場合、 Ⅲ：防水層に貫入している ※植物根の防水層の貫通 Ⅱ：防水層まで達していない ※防水層表面の繁殖 Ⅰ：外観上の異常を認めず

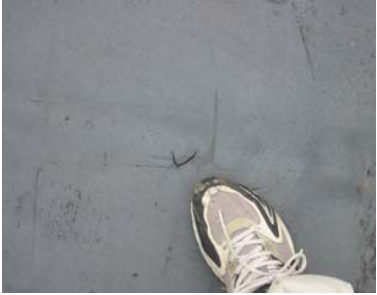
<p>外傷による破断の例</p>

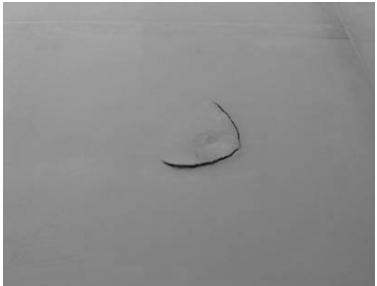
<p>固定金具付近の破断の例</p>	—	—	<p>Ⅲ：防水層の破断 Ⅱ：防水層のひびわれ Ⅰ：外観上の異常を認めず</p> <p>※防水層の破断には外傷による場合、経年によりひびわれから破断に至る場合がある。</p>
防水層の末端はく離

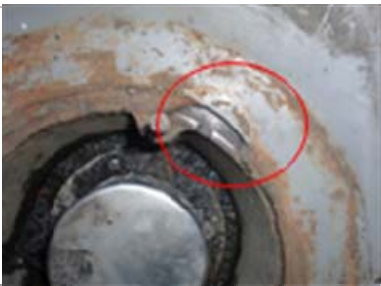
<p>ドレン端部のはく離の例</p>

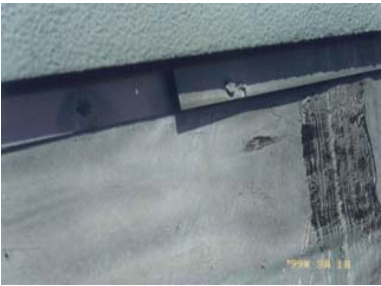
<p>押え金物のゆるみの例</p>		<p>Ⅲ：押え金物・固定金物の脱落、張り仕舞・ドレン部のはく離、口開き等 Ⅱ：押え金物のゆるみ、末端部シールのはく離、末端に近接するふくれ・浮上がり等 Ⅰ：外観上の異常を認めず</p>

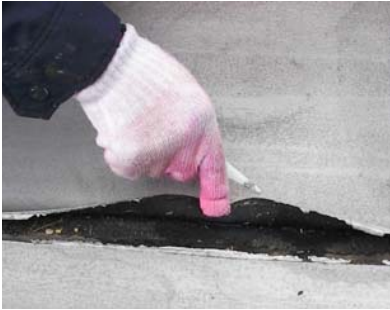
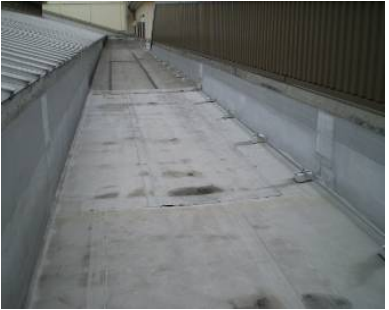
表 5.48 各工法の劣化度分類と劣化見本写真・合成高分子系シート 2/3

調査項目	劣化度			備考
	Ⅲ	Ⅱ	Ⅰ	
ルーフィング`接合部の はく離幅・ずれ幅

初期接合幅は 40 mmとし、ルーフィング接合部において、 Ⅲ：50%以上のはく離・ずれ Ⅱ：20%以上 50%未満のはく離・ずれ Ⅰ：20%未満のはく離・ずれ

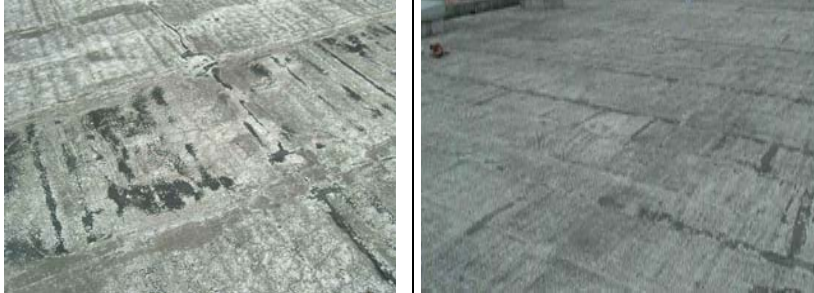
—	
保護仕上げ層 の劣化

Ⅲ：保護仕上げ層の消失 Ⅱ：保護仕上げ層の減耗および白亜化 Ⅰ：保護仕上げ層の変退色 ※塩化ビニル樹脂系シートの場合は塗料なしの場合もある
			—

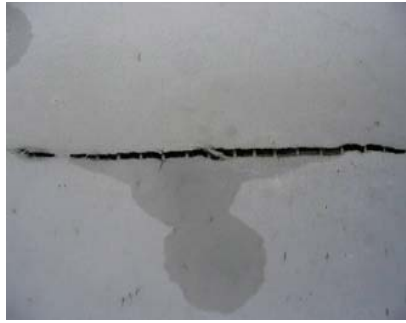
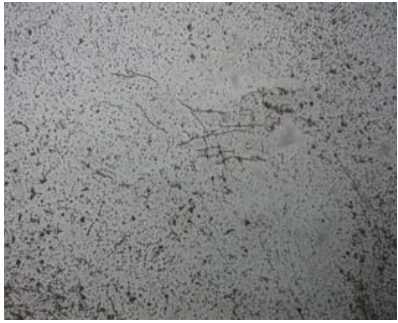
表 5.49 各工法の劣化度分類と劣化見本写真・塗膜防水(ウレタンゴム系) 1/2

調査項目	劣化度			備考
	Ⅲ	Ⅱ	Ⅰ	
防水層の破断、損傷

—	<p>Ⅲ：防水層の破断 ※防水層の破断は、劣化により下地ひび割れ追従への耐性を失った場合に発生する</p> <p>Ⅱ：防水層のひびわれ ※防水層のひびわれは保護仕上げ層の消失により防水層が劣化することで発生する</p> <p>Ⅰ：外観上の異常を認めず ※外傷によるひびわれから破断する可能性がある</p>
防水層の端末はく離

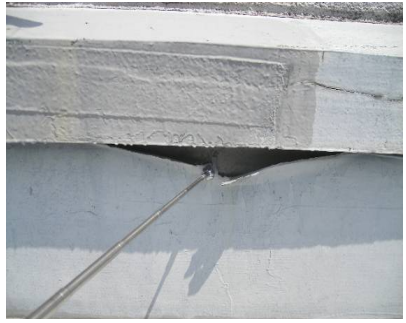
—	—	<p>Ⅲ：はく離あり</p> <p>Ⅰ：外観上の異常を認めず ※防水層の端末は、一般的にシーリング材で処理されている。経年でシーリング材の下地付着力が低下した場合に発生する</p> <p>※はく離に至った場合、雨水が浸入し漏水の原因となるため直ちに補修する必要がある</p>

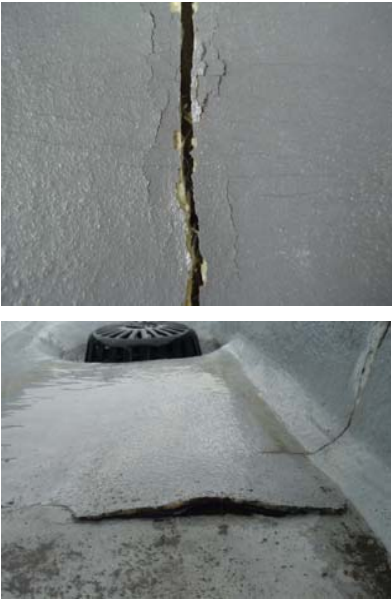
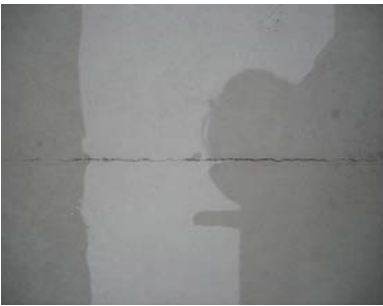
表 5.50 各工法の劣化度分類と劣化見本写真・塗膜防水(FRP系)1/2

調査項目	劣化度			備考
	Ⅲ	Ⅱ	Ⅰ	
防水層の破断、損傷

—	<p>Ⅲ：防水層の破断 ※FRP 防水層が確実に切断されている状態で、水圧がほとんど加わらない通常の雨水でも水分が透過する状態</p> <p>Ⅱ：防水層のひびわれ ※保護仕上げ層にひびわれが入り、防水層には切断が認められないが、ひびわれの兆候がある状態。水圧が掛からない雨水では漏水が発生しない</p> <p>Ⅰ：外観上の異常を認めず</p>
防水層の端末はく離

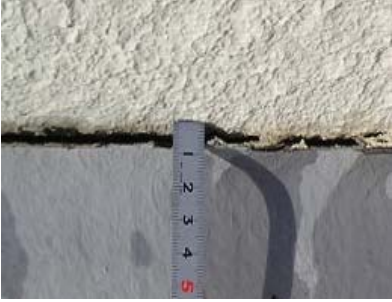
—	—	<p>Ⅲ：はく離あり ※防水層端部に防水層のはく離が発生し、雨水が容易に透過する状態</p> <p>Ⅰ：外観上の異常を認めず</p>

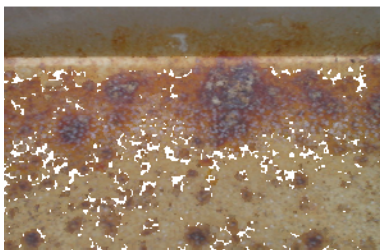
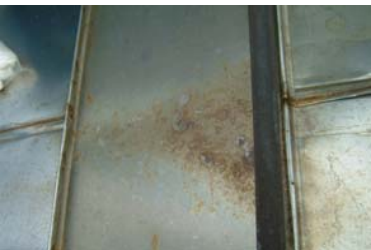
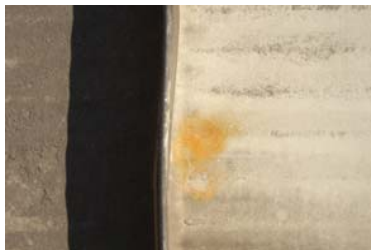
表 5.51 各工法の劣化度分類と劣化見本写真・ステンレスシート防水 1/3

調査項目	劣化度			備考
	Ⅲ	Ⅱ	Ⅰ	
防水層の錆

Ⅲ：薬品でもとれない程度の錆である Ⅱ：薬品で除去可能な程度の錆である Ⅰ：錆汁が表面に認められる
防水層の損傷（穴あき・外傷）

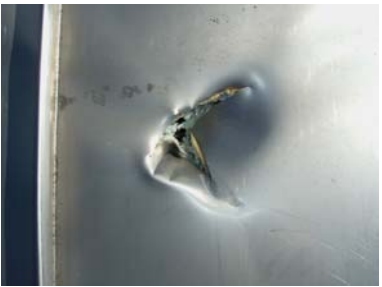
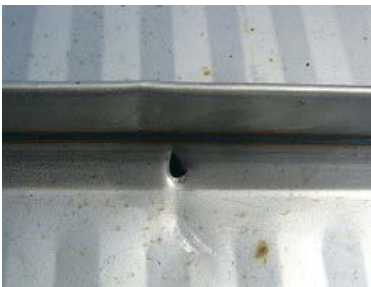
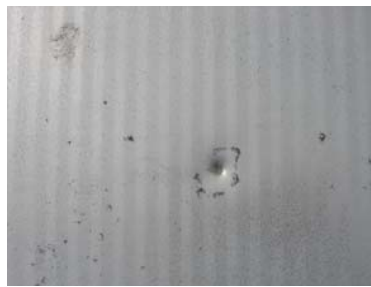
飛来物による穴あき等の外傷、挫屈によるピンホールなど、要因の異なる損傷がある
防水層の破断

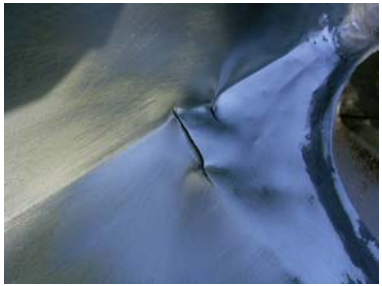
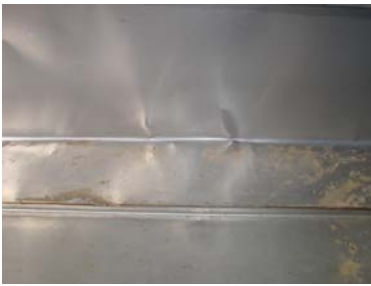
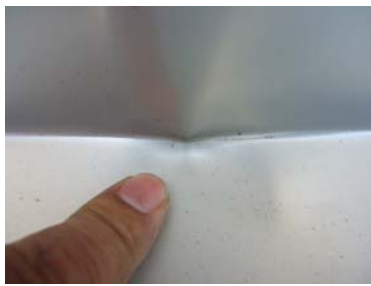
座屈、金属疲労、熱変形や風によるばたつきが要因である。 劣化度Ⅲは降雨が漏水に直結する程度の破断

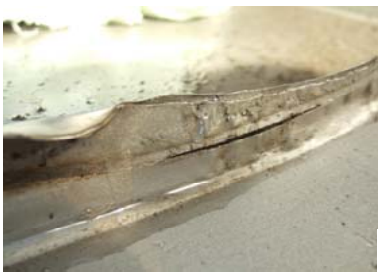
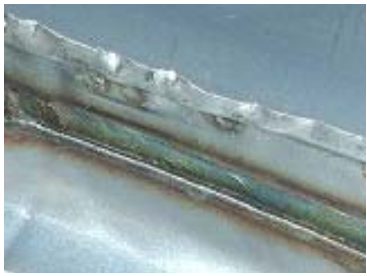
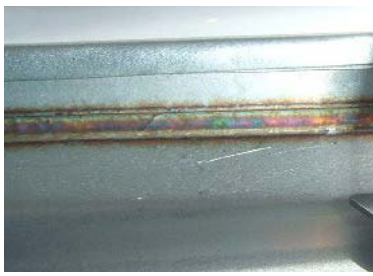
表 5.51 各工法の劣化度分類と劣化見本写真・ステンレスシート防水 2/3

調査項目	劣化度			備考
	Ⅲ	Ⅱ	Ⅰ	
シーム溶接切れ

Ⅲ：シーム溶接の下で切れている状況 Ⅱ：シーム溶接の下で破断がみられる状況 Ⅰ：金属疲労で溶接部に線状の変化が認められる状況
ふくれ (一般面材)

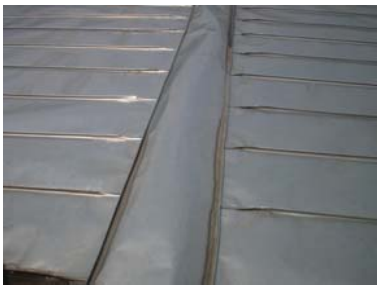
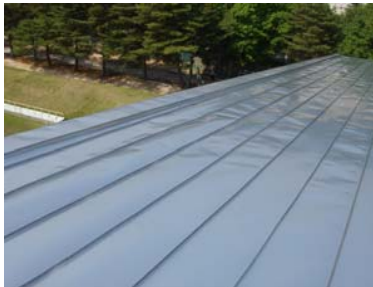
Ⅲ：塑性変形で面材が持ち上がっている状況 Ⅱ：塑性変形が発生している状況 Ⅰ屋根の妻側において負圧で変形が生じている状況
ふくれ (役物材)

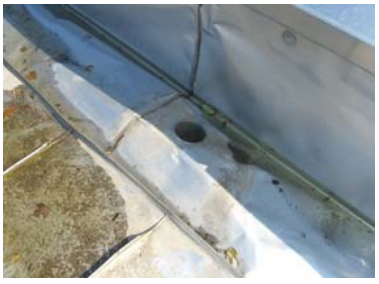
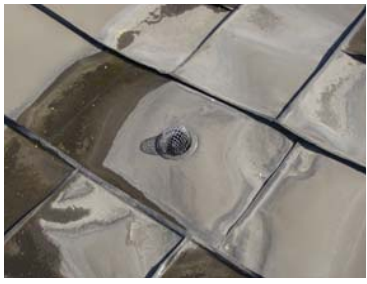
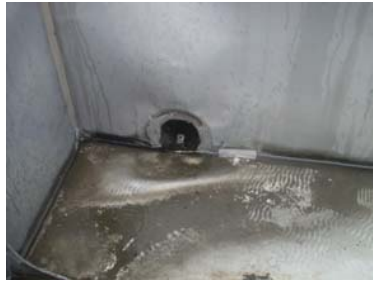
落ち口において、 Ⅲ塑性変形により亀裂が発生している状況 Ⅱ：隅部に風がたまり塑性変形が発生している状況 Ⅰ：隅部に風がたまりふくれしている状況

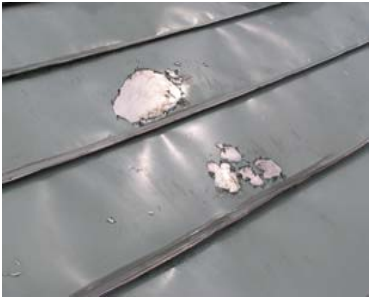
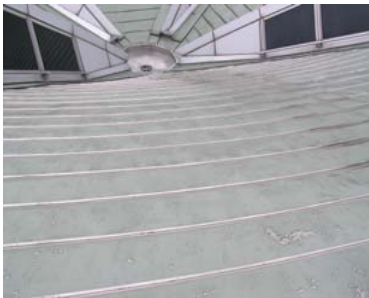
表 5.51 各工法の劣化度分類と劣化見本写真・ステンレスシート防水 3/3

調査項目	劣化度			備考
	Ⅲ	Ⅱ	Ⅰ	
カラスステンレス塗膜の減耗

Ⅲ：はく離が連続している状況 Ⅱ：部分的にはく離が生じている状況 Ⅰ：変色が生じている状況
屋根取合部シール切れ

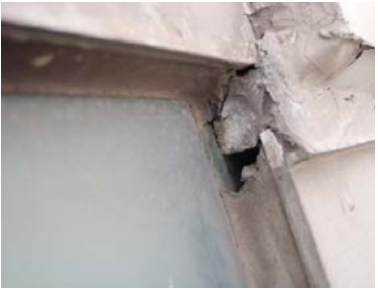
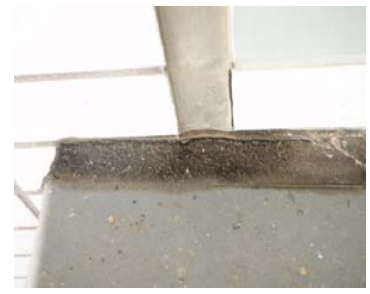
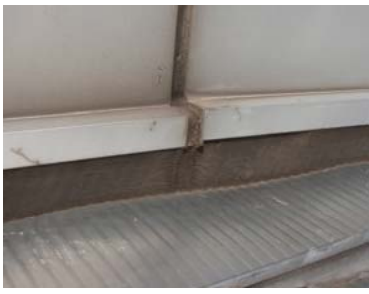
Ⅲ：シール材の破断 Ⅱ：シール材の変形 Ⅰ：シール材表面のひびわれ

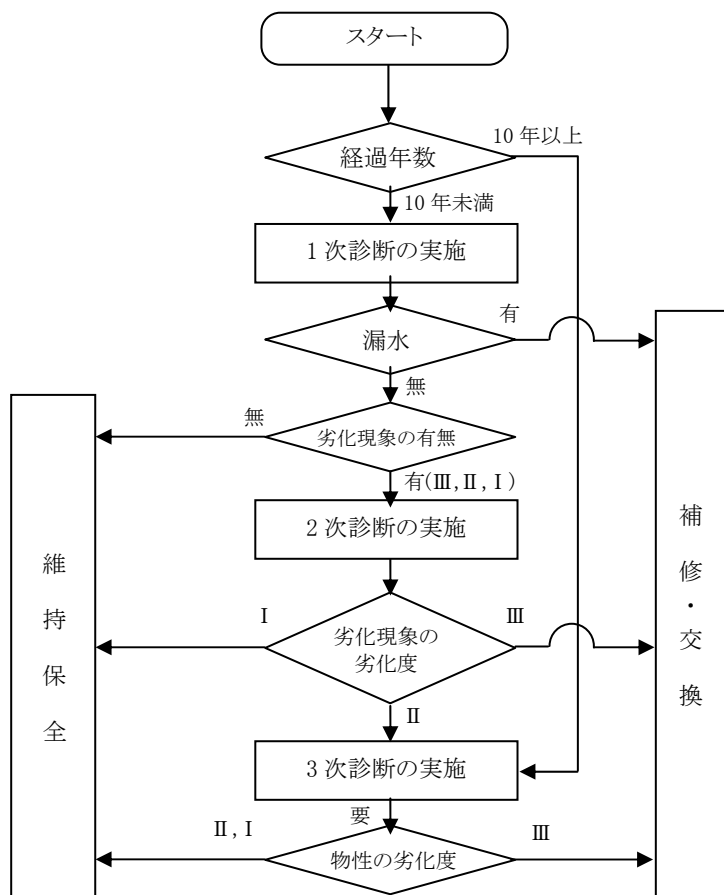
図 5.22 劣化診断フロー²⁾

「耐久性総プロ」では、シーリング防水の維持保全に関して、劣化診断指針と補修・交換指針が示された。劣化診断指針についてはメンブレン防水層同様、3段階のレベル別の診断を行う方法が示された。図5.22に劣化診断フローを示す。また、診断調査方法の概要が表5.64のように示された。

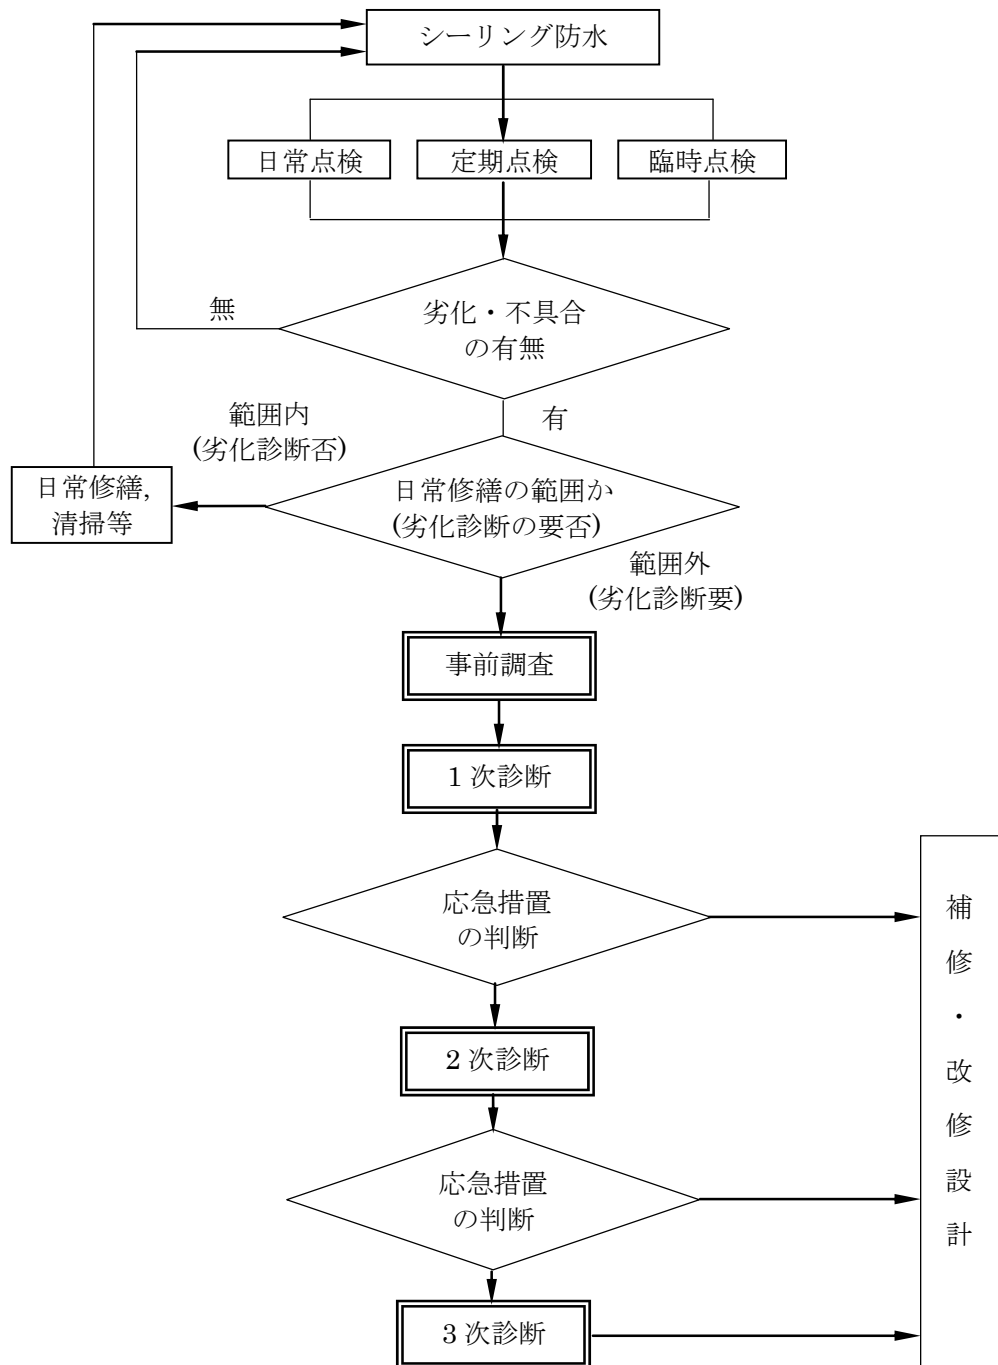
*劣化診断の結果、補修・改修ではなく、日常修繕が妥当であると判断される場合もある。

図 5.23 劣化診断の流れ概略図

調査・診断は、経過年数などに応じて1次、2次および3次調査・診断に区分けして実施する。なお、その手法は、目視観察・指触などとする。調査・診断は、図 5.23 の劣化診断の流れに基づいて実施する。また各診断レベルの調査項目、手法、部位は、表 5.63 を標準とする。

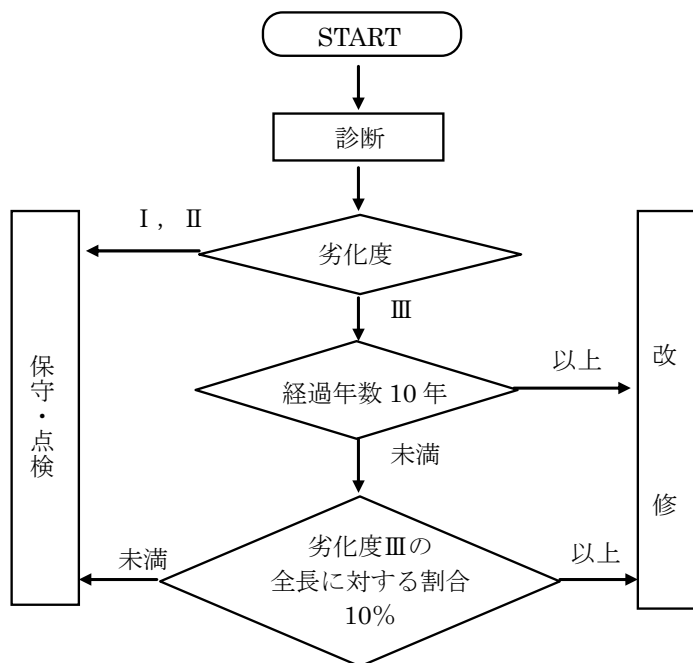
図 5.25 保守・点検・改修の判定フロー

調査・診断の結果、劣化度ⅠおよびⅡの場合では保守・点検を実施し、劣化度Ⅲの全長に対する割合が10%以上の場合は補修・改修を実施することが望ましい（図 5.25）。また、調査・診断結果の判定基準は、表 5.67 による。

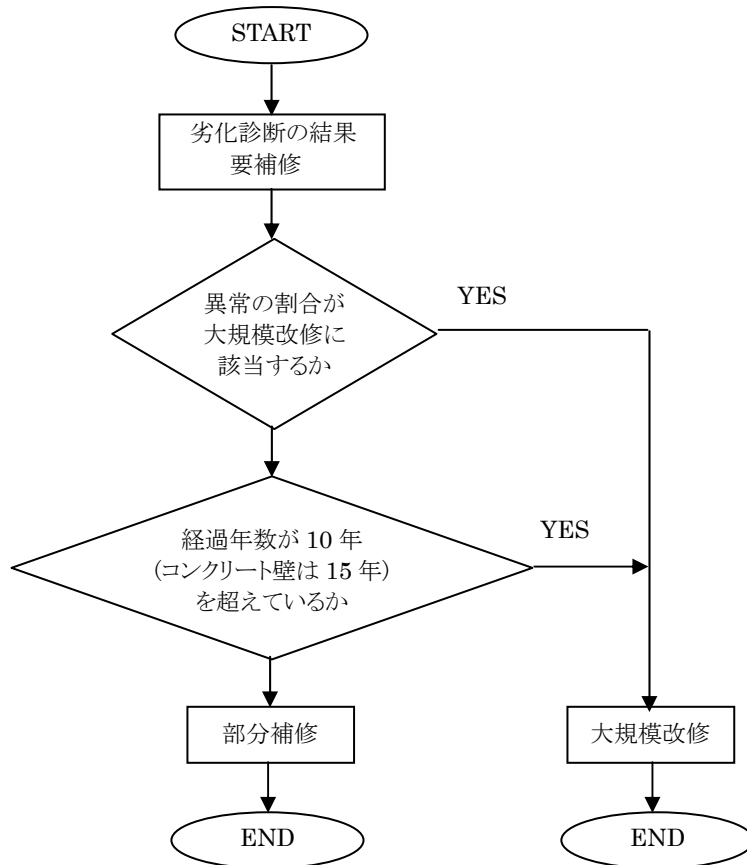
図 5.26 外装シーリング材の改修規模判定フロー

劣化診断の結果、補修・改修を要すると判定された外装シーリング材の補修規模を判定するため、シーリング材の劣化程度について調査し、調査結果に基づいて図 5.26 のフローおよび表 5.68 に従って補修・改修の規模の判断を行う。

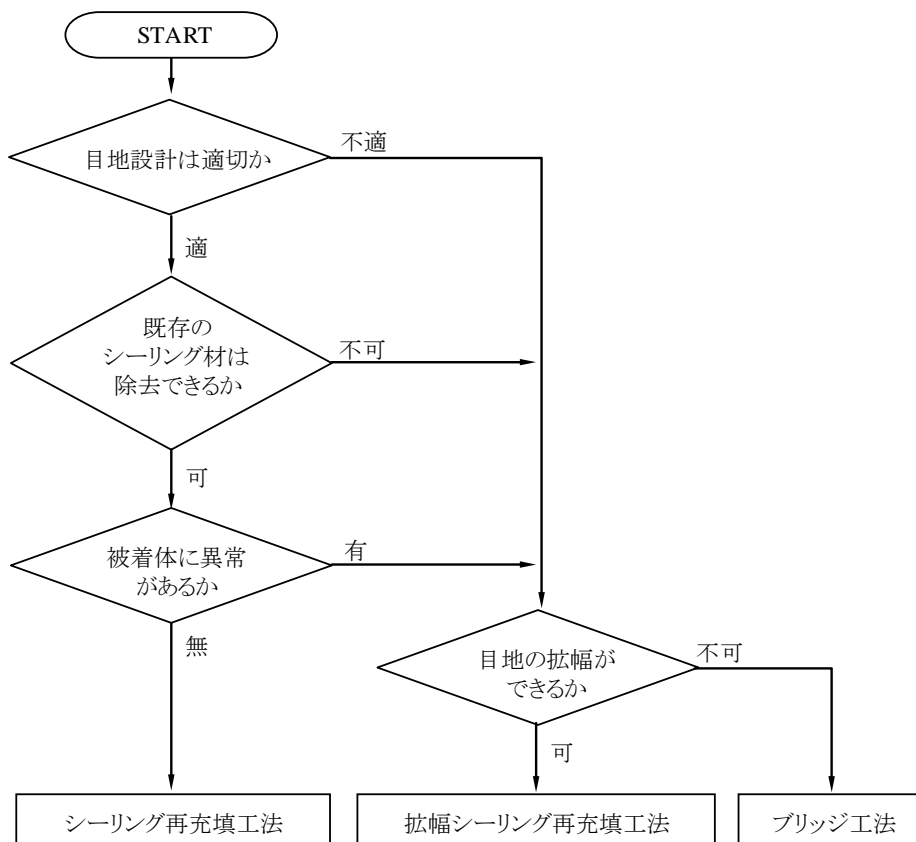
図 5.27 外装シーリング改修材料・工法の選定フロー

補修・改修における工法の選択基準を表 5.68 に、選定フローを図 5.27 に示す。

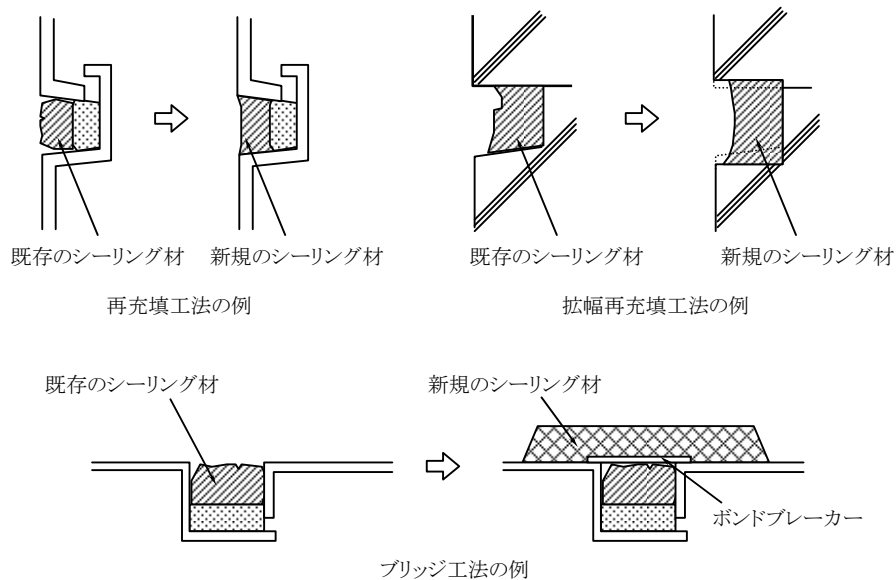
図 5.28 各工法の例

補修・改修工法には、以下の種類がある。これらの工法の例を図 5.28 に、各工法の比較を表 5.70 に示す。

- (1) 再充填工法
- (2) 拡幅再充填工法
- (3) ブリッジ工法
